# 浄妙寺谷 ①

要望事項

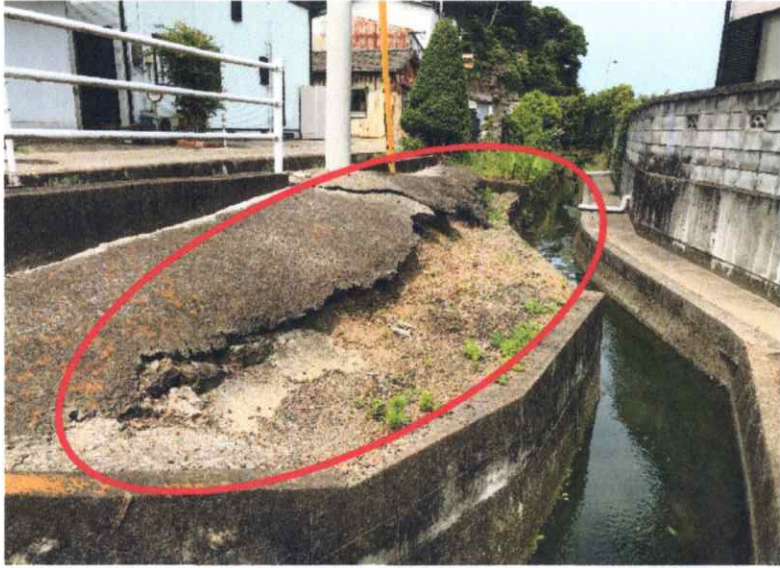
写真①

数ヶ所 穴が開いて土が溝に落ちている。

アスファルトが割れて土が崩れ落ちる。

↓  
一部、道路下は空道である。

土砂崩れ  
の恐れ

←コンクリートで補強してほしい。

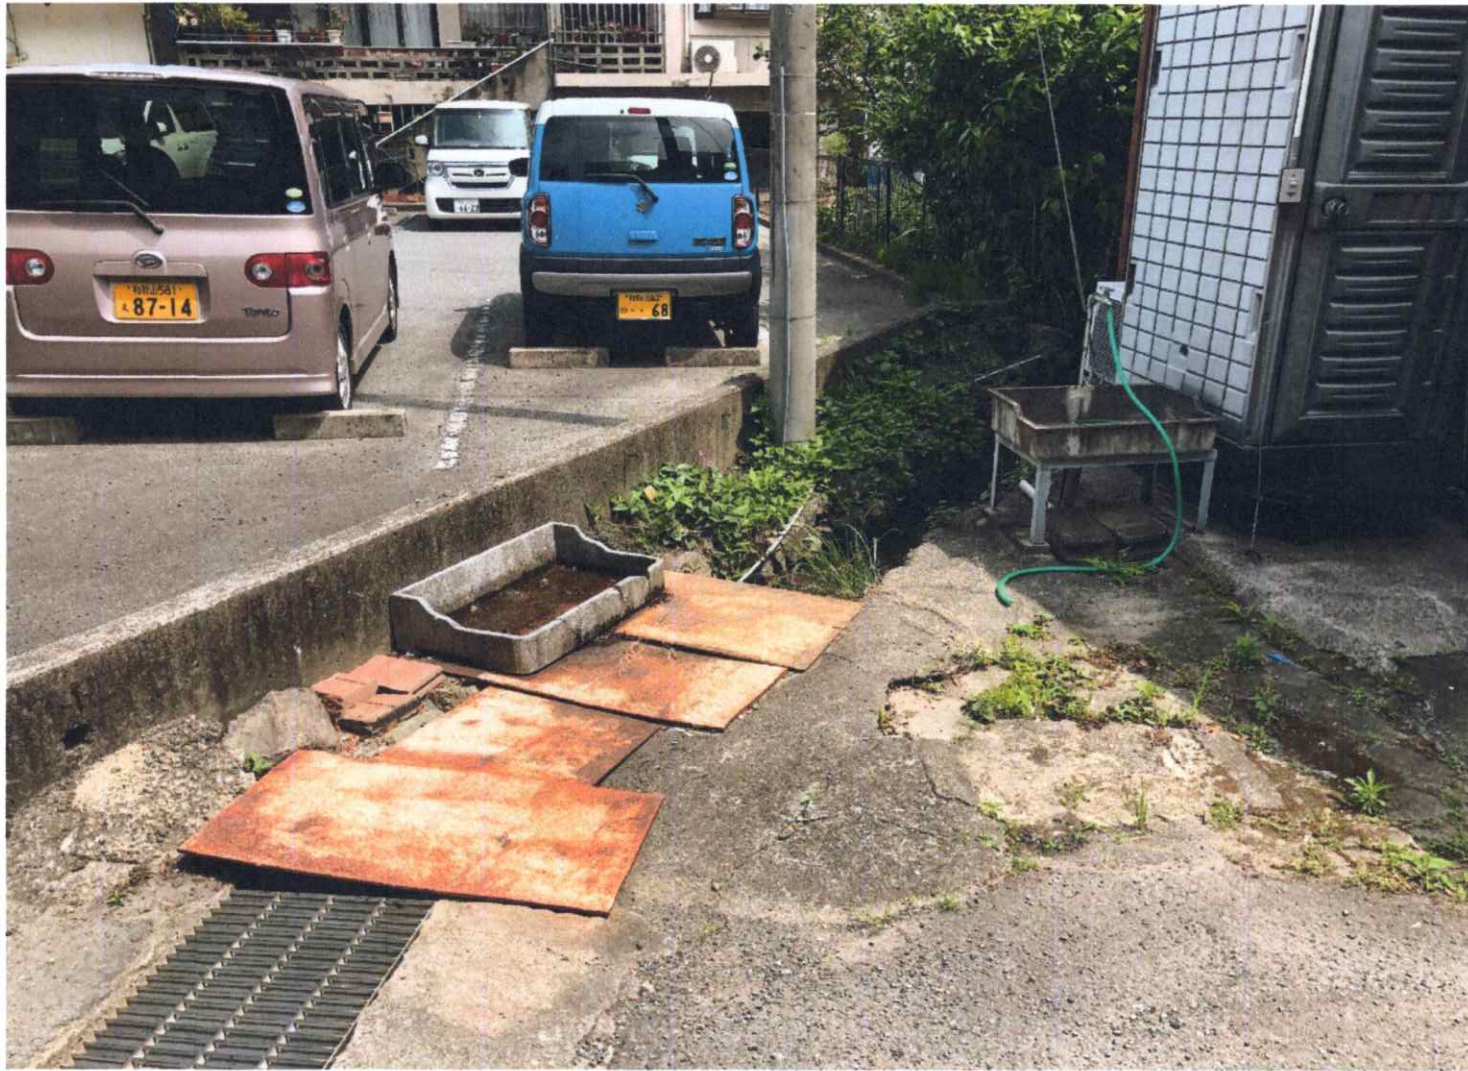
写真②

集会場前は道幅が狭いので車を避ける場合など  
鉄板でつまずく危険があり、又清掃もやりにくい。

←鉄板をどけて「ブレイジグ」仕様に  
してほしい。(2m程)
